# 杭支持建物のモニタリング技術検証 のための振動台実験

## 1. 研究背景・目的

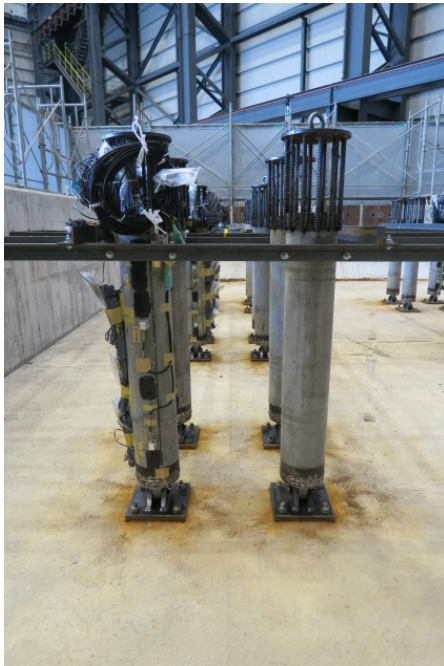
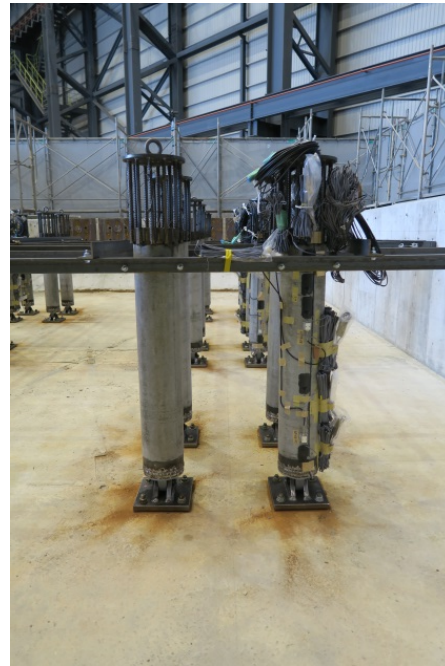
写真 1 杭の設置状況

建物はRC造3階建て、長辺2スパン、短辺1スパン、柱6本とし、柱直下のフーチング一つに対して4本（全体で24本）の既製杭で支持させます。杭は、被災建物で用いられていたPC杭（プレストレストコンクリート杭）とし、地盤は比較的ゆるい状態の砂で製作します。試験体製作では、先ず鉄筋コンクリート製のプール（剛土槽）を製作し、その中に、杭を設置し（写真1）、続いて砂地盤を敷設し（写真2）、最後に建物を製作します。

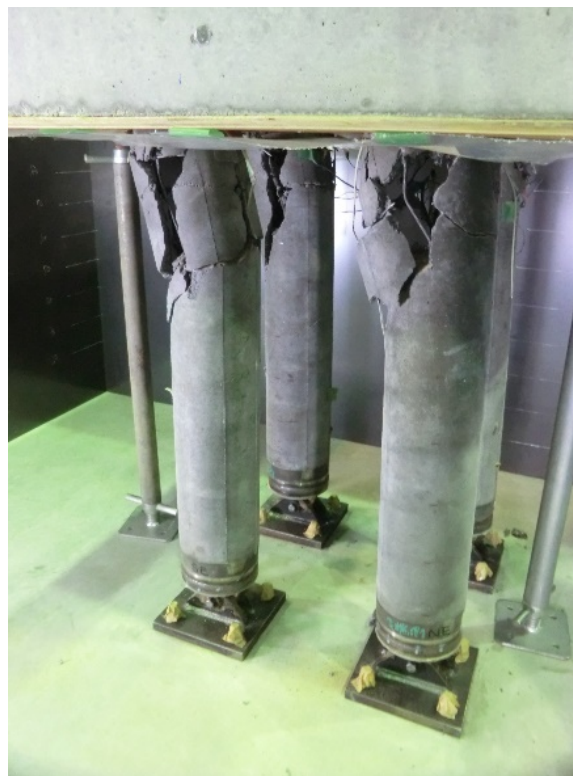
写真2 昨年度の静的加力実験での杭の損傷状況（実験後に砂を撤去）

地盤－杭－建物の連成系の損傷実験では、地盤－杭連成系での強度、水平力-変位関係が重要な要素となります。そこで、事前の予備実験として、本試験体の施工実験も兼ねて、一つのフーチング直下の4本の既製杭を取り出した試験体を製作し、さらに砂地盤を製作して、静的加力実験を実施しました（図4）。その結果、水平力-変位関係と杭の損傷の関係が得られ（図5）、杭頭で大きく損傷することが確認できました（写真3）。また今年度の試験体の設計と予測解析は、昨年度の実験結果を反映して行いました。
